CO中毒事故を 防止するために

経 済 産 業 省
高 圧 ガ ス 保 安 協 会

本テキストは、「CO中毒事故防止技術」について、保安専門技術者指導事業及び地域保安指導事業用として作成したものです。

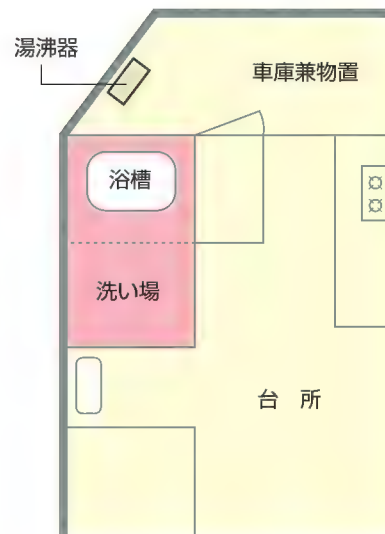
■事故発生現場の間取り図

屋外式湯沸器の設置場所は、居住部分の外側で壁面に隙間もあるので販売事業者は屋外と認識し、調査時等に改善を指摘していなかった。しかし、現地確認の結果、四方が囲まれており、屋内と判定された。また、今回と同様な燃焼不良が5回発生しており、その都度、機器メーカー、販売事業者等の点検修理を受けていた。湯沸器の鑑定結果では、特に故障は認められず、不完全燃焼を起こしたのは設置条件によるものと推定された。

車庫兼物置(屋内)に設置されている屋外式湯沸器を屋外に設置する。

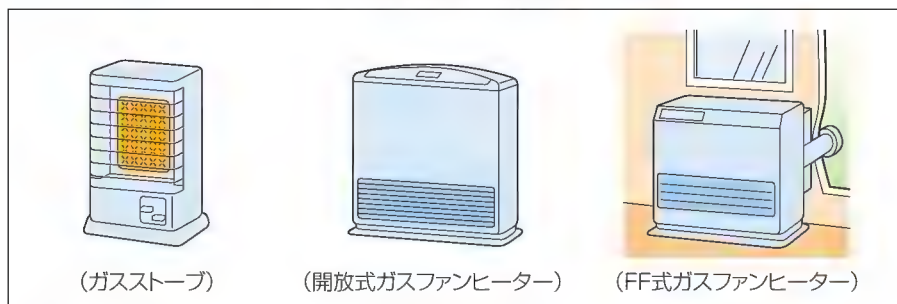
図3.5 暖房器の機能別分類の例

燃焼による熱を利用し、その排気熱を温風又は輻射熱として暖房に使用するもの。暖房機としては、暖房機を単独で室内に据え置き、燃焼排気を直接室内に放出する開放式と、壁に排気トップを設けて、給排気を室外にて行なうFF式があります。開放式には、燃焼熱をそのまま利用するガスストーブと、ファンを利用して温風による暖房を行なうファンヒーターがあります。

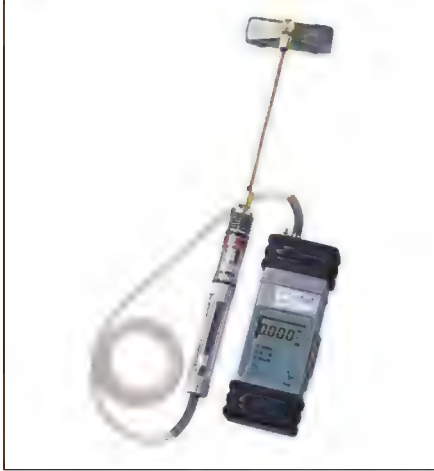
一酸化炭素測定器

- 一酸化炭素測定器は精密な機械であり、特に感知エレメントは極めて繊細な構造であるので、保管、運搬使用時の取り扱いについて、激しい振動や落下などによる衝撃を加えないようにしてください。
- 長時間電池を抜いていた場合は、電池を入れて30分以上経過してから電源を入れてください。
- 燃焼器の排気口に吸引部を近づけたまま、電源スイッチをONにしないでください。
- 電池電圧に充分余裕が有る状態で使用してください。
- 測定は、一酸化炭素測定器を高熱から保護するため、長時間(3分以上)の連続使用は避けてください。
- 一酸化炭素測定器は下記に示す定期点検を必ず実施して下さい。定期点検を怠った場合、一酸化炭素濃度が高い場合でも低い値を表示するおそれがあります。

- ① ドレンブロックに水滴等が付いていないか点検する。水滴等が付いていたら乾いた布等で拭き取ってください。
- ② フィルタエレメントが黒く汚れていないか点検する。汚れていたらフィルタエレメントを交換してください。
- ③ NOxフィルタが茶色に変色していないか点検する。変色していたらNOxフィルタを交換してください。
フィルタは400回の測定、又は半年の使用を交換時期の目安にしてください。
古いNOxフィルタは産業廃棄物として処理してください。
- ④ ホースが破損していないか点検する。破損していたら交換してください。
ホースが破損していると、測定ガスを正常に吸引できなくなり正確な測定が出来ません。
一酸化炭素濃度が高い場合でも低い値を表示する恐れがあります。

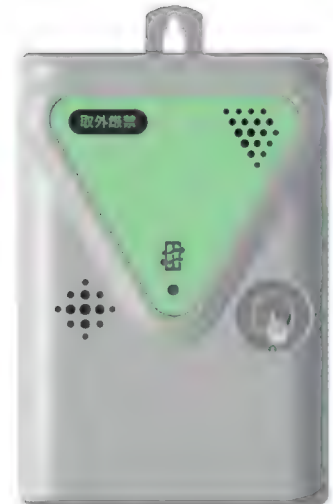
- 人体に自覚症状が表れ始める前のレベルで警報を発する
⇒COHb濃度を推定演算し警報
- 経年変化が少なく、高濃度まで精度が高いCOセンサーが必要
⇒新規の電気化学センサーを採用
- 配線不要な(電池式)で取付が容易な警報器
⇒新規の電気化学センサーを採用し、呼気位置高さに設置して使用

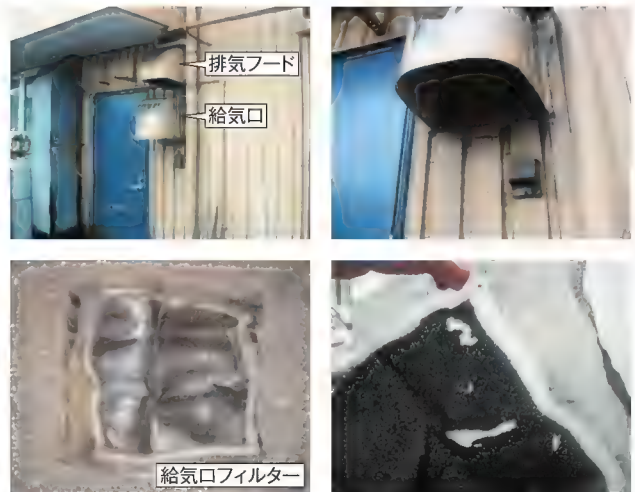
概 要

業務用厨房の種類: 肉店(チャーシューの仕込み用)

換気扇位置の移動(換気扇位置を給気口となる窓と、部屋の対角線上となる場所とするのが有効)。

換気扇位置の移動が完了するまでは、アコーディオンカーテンを閉めて使用しないようにしていただく。

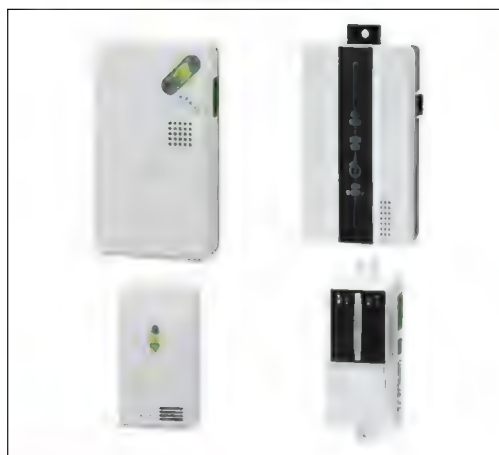
図5.9 設置位置

床の水洗いや、多量の調理用アルコールを使用するなどの業務用厨房には環境に適した防滴構造を有する分離型や誤報防止型警報器を設置しましょう。業務用厨房で使用されるガス機器は大型の器具が多く、ガスが漏えいすると短時間で爆発下限界を超える可能性があり、早期発見に備えることが大切です。LPガス警報器は、空気中にLPガスが0.02～0.5%（爆発下限界の1/100～1/4）の、わずかなガス漏れを検知して警報音や外部に信号を出して知らせます。

（分離型警報器の例）
